# Prezentare Caz Clinic – Pacienta C.E.

Reabilitare implanto-protetică complexă

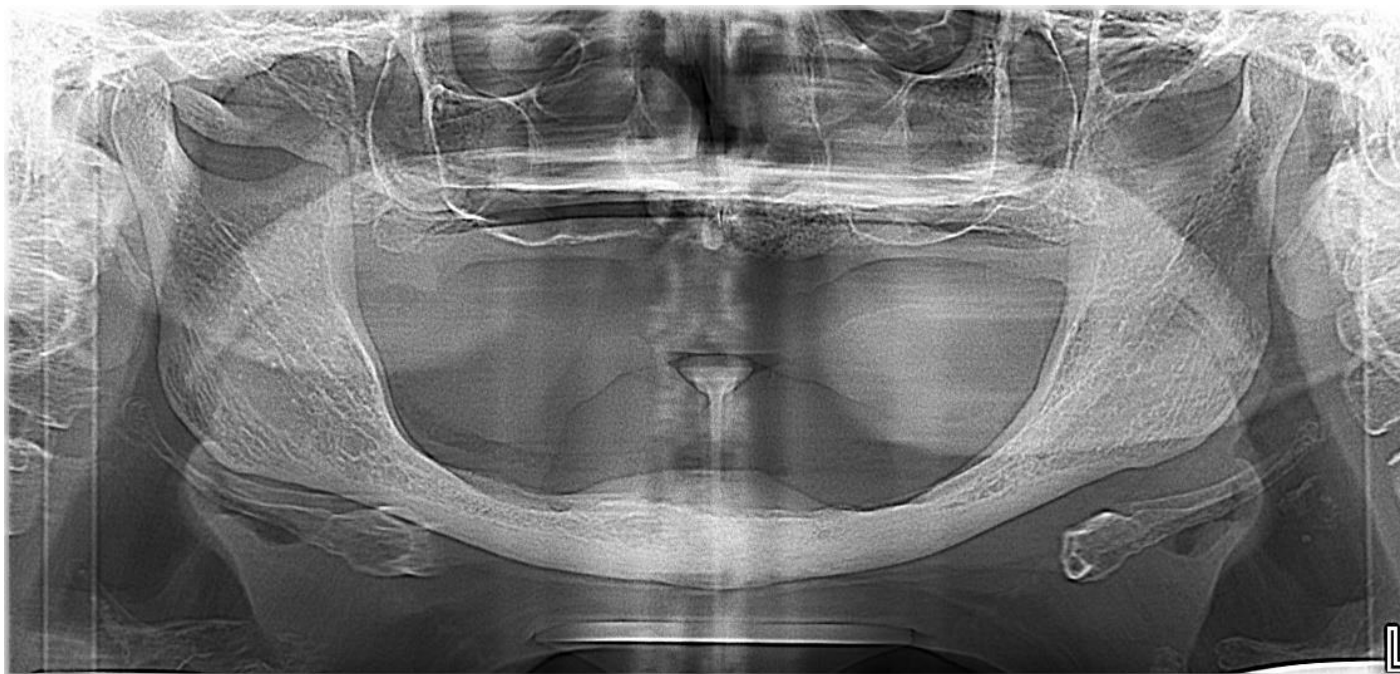
- Radiografie panoramică;
- CBCT;
- Identificarea structurilor anatomiche;
- Evaluarea densității și dimensiunilor osoase (în cele 3 planuri).

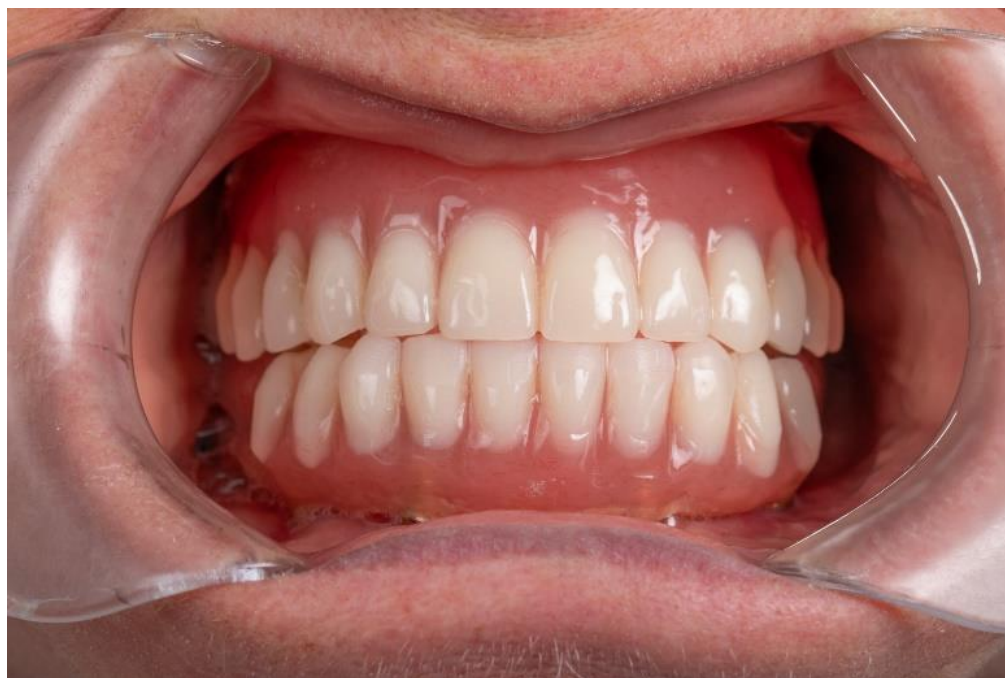
- Tehnică Fast & Fixed;
- Inserare a 4 implanturi în regim one-stage.

- Inserare a 4 implanturi anterioare;
- Inserare a 2 implanturi pterigoidiene (tuberozitar posterior);
- Încărcare imediată cu lucrări provizorii la 24h.
